**Historische Steinkonservierungsmaßnahmen
in Sachsen um 1900**

Diplomarbeit

Fachbereich Architektur und Städtebau
Studiengang Restaurierung
an der Fachhochschule Potsdam

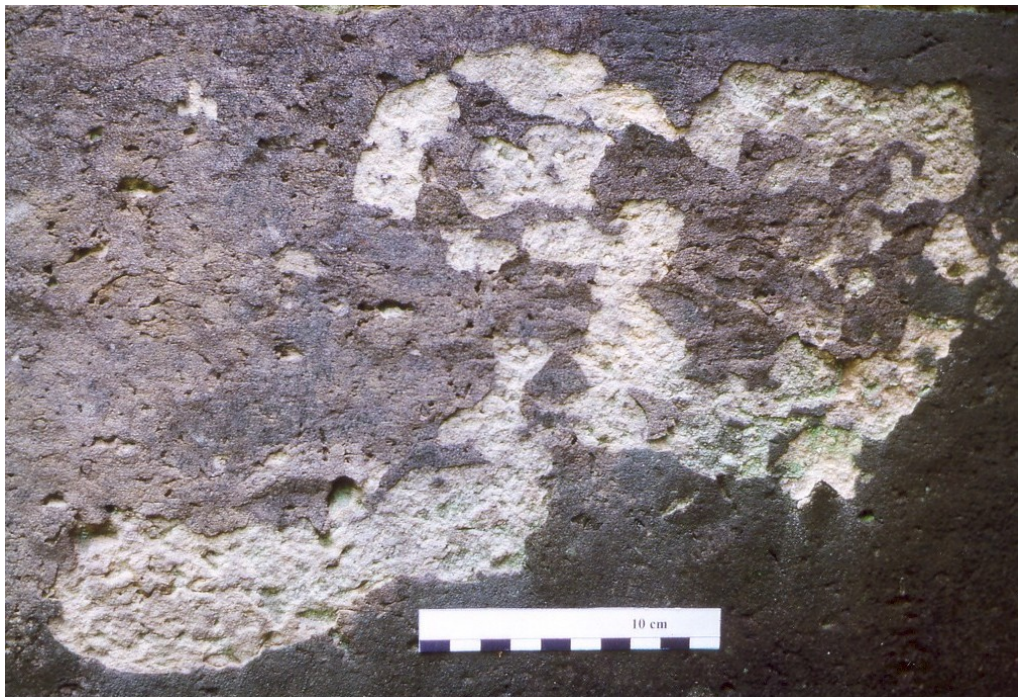
Abb.1: Dünne Schalen an einem unbehandelten Cottaer Sandstein

einem verstärkten Absanden an der Oberfläche. Eine große Gefahr stellt der falsche Einbau der Steine dar. Liegt die Schichtung parallel zur Außenfläche, können ganze Schichten abgesprengt werden, da die dünnen Kohlehäutchen mehr Wasser aufnehmen und somit bei Frost stärker wirken. Die Frostanfälligkeit äußert sich nicht zuletzt darin, daß Cottaer Sandstein bis heute nur außerhalb der Frostperiode gewonnen wird und die Brüche im Winter mit Abraum abgedeckt werden.

Eine ähnlich zerstörende Wirkung können die sich nahe der Oberfläche anreichernden Minerale zeigen. An deren Bildung sind sowohl Bestandteile des Steins als auch von außen eindringende Substanzen beteiligt. Die Schäden zeigen sich vor allem in einem flächigen Absanden, narbiger Zerstörung bis Wabenverwitterung²⁸ und einer Krustenbildung, die zunächst die Konturen verunklärt und sich später mit mehreren Kornlagen ablöst.

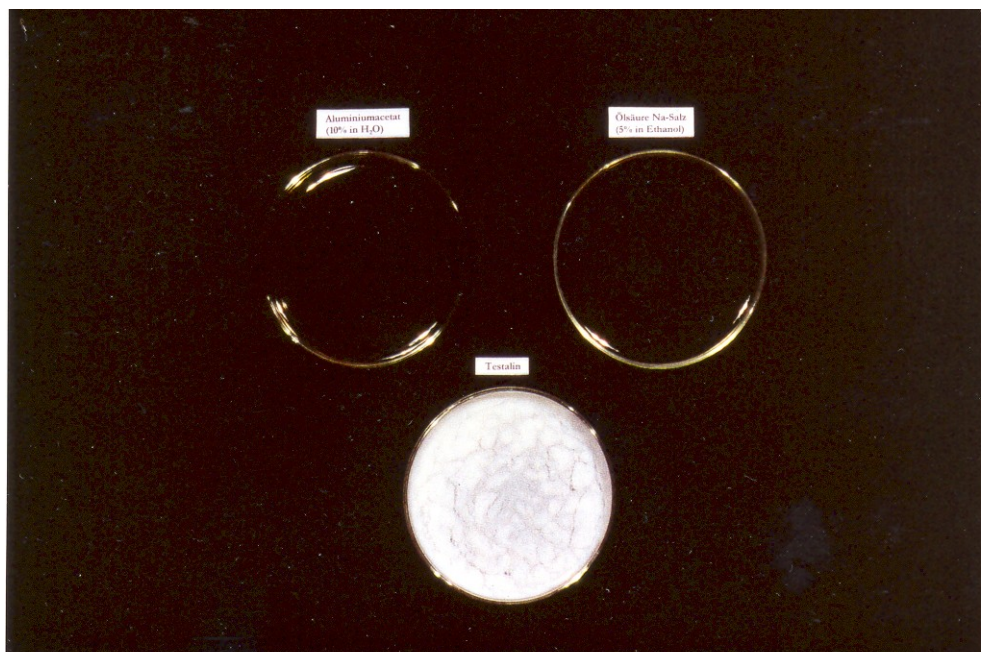
Abb.2: Ausgangsstoffe des Testalin u. Reaktionsprodukt

Da die historischen Quellen zu diesem Verfahren nur sehr unzureichende Informationen liefern, kann an dieser Stelle nicht geklärt werden, ob neben dem Kaliumoleat auch andere

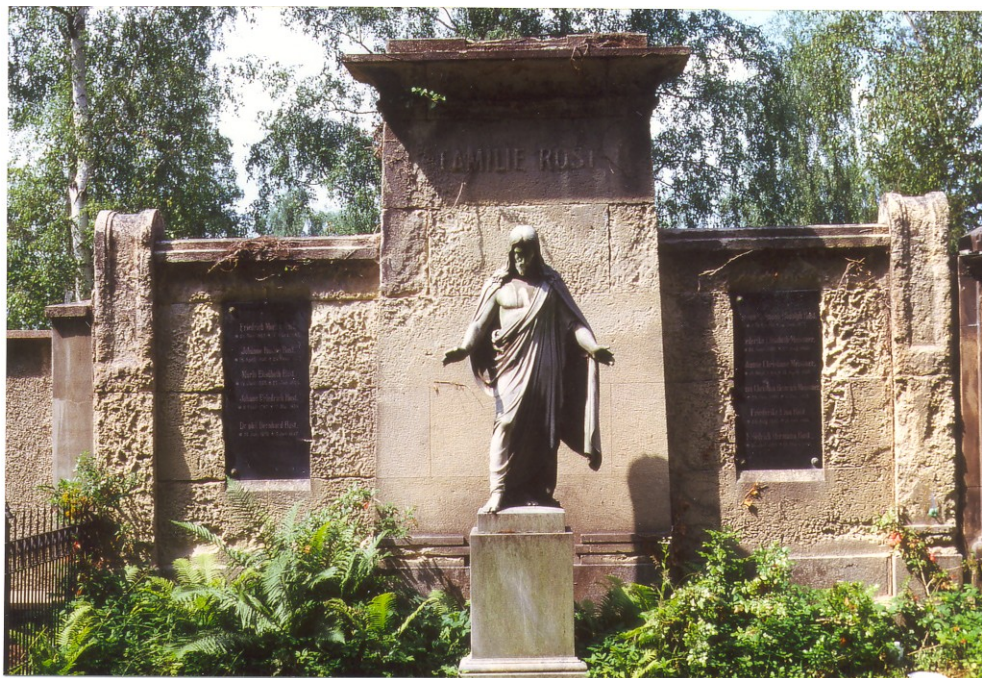
Abb.3: Borna, Grabmal Fam. Rost, Gesamtansicht von Süden

Dieses Grabmal befindet sich in Borna ca. 30 km südlich von Leipzig an der nördlichen Mauer des Friedhofs. Das Grab ist zweifellos in Anlehnung an Ägyptische Architektur als etwa 5 x 4 m großer Pylon mit einem erhöhten Mittelteil, zwei begrenzenden seitlichen Pfeilern sowie zwei Schrifttafeln gestaltet. Die Inschriften und die Datierung der Behandlung weisen daraufhin, daß das in Cottaer Sandstein gefertigte Grabmal 1903 im fast

frischen Zustand mit Testalin getränkt wurde. Dabei muß es sich laut Gutachter um mehrere Tränkungsversuche gehandelt haben. 1905 wird ein guter Erfolg bescheinigt. Das Grab erscheint widerstandsfähiger, wasserabweisend und leichter zu reinigen.

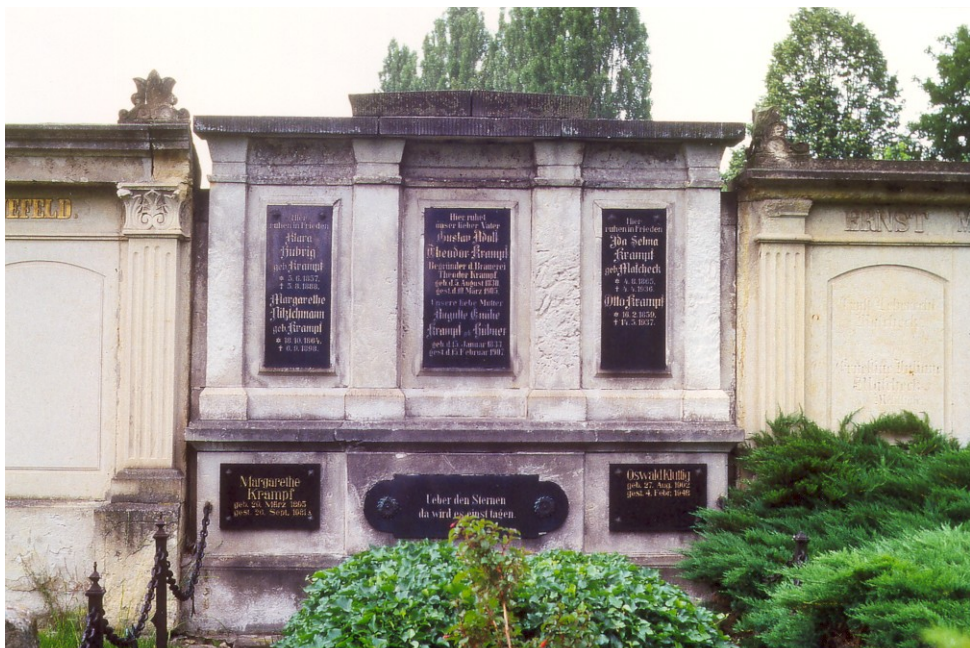
Abb.6: Eibau, Grab Th. Krampf, Gesamtansicht von Osten

Das Grab ist etwa 2,5 x 2,5 m groß und gliedert sich in einen Sockelbereich, drei darüberliegende Felder mit Schriftplatten und einen nach oben abschließenden Architrav.

Rathgens Urteil von 1929 lautet wie folgt³⁸: „Größtenteils ziemlich stark zersetzt, sandet stark ab. Eine Mittelplatte und frei in die Luft ragende Teile meistens fest.“ Zudem wird der auf diesem Friedhof gerne angewandte Bleiweißanstrich als schädlich eingeschätzt.

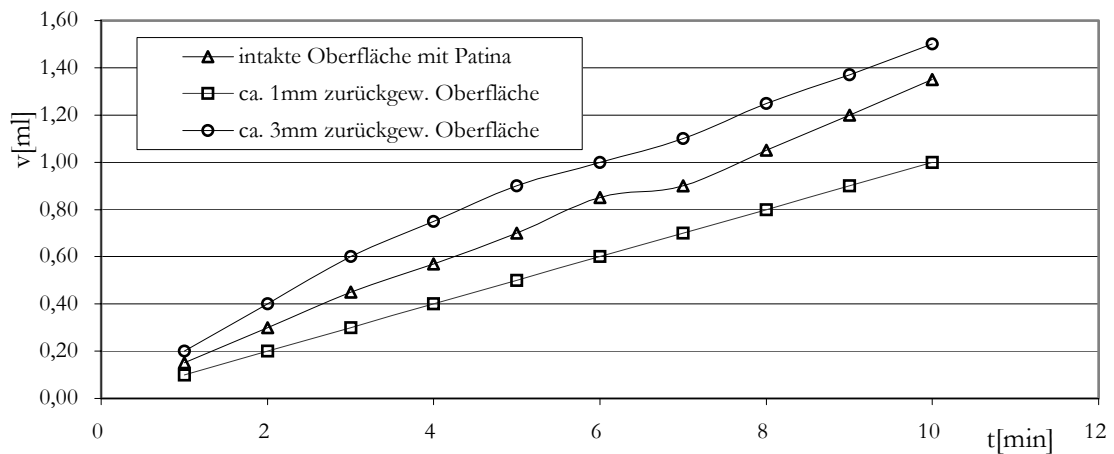
Abb.7: Wasseraufnahme, Eibau, Grab Th. Krampf

Oberfläche zwei unterschiedlich tief zurückgewitterte Stellen. Die Streuung der einzelnen Werte ist an diesem Objekt vergleichsweise gering (Abb. 7). Außerdem liegt die Wasseraufnahme der Originaloberfläche (W-Wert³⁹ 1,63 kg/m²·h^{-0,5}) nicht unter, sondern zwischen denen beider abgewitterten Stellen (W-Werte 0,89 und 2,94 kg/m²·h^{-0,5}). Aus diesem Grund kann eine im Vergleich zu diesen sandenden Stellen deutlich verdichtete Oberfläche nicht festgestellt werden. Da Testalin aber normalerweise stark hydrophobierend wirkt⁴⁰, muß angenommen werden, daß im Oberflächenbereich keine wirksamen Testalinreste mehr vorhanden sind. Eine schädigende Wirkung der Tränkung am Beginn des Verwitterungsprozesses erscheint ebenfalls unwahrscheinlich, da Rathgen schon 1929 vom Absanden

aber nicht von Schalen berichtet. Zusammenfassend läßt sich feststellen, daß es sich bei den hier auftretenden Schäden um „normale“ Verwitterungserscheinungen handelt, die höchstwahrscheinlich nicht mit der 1899 erfolgten Testalinbehandlung zusammenhängen.

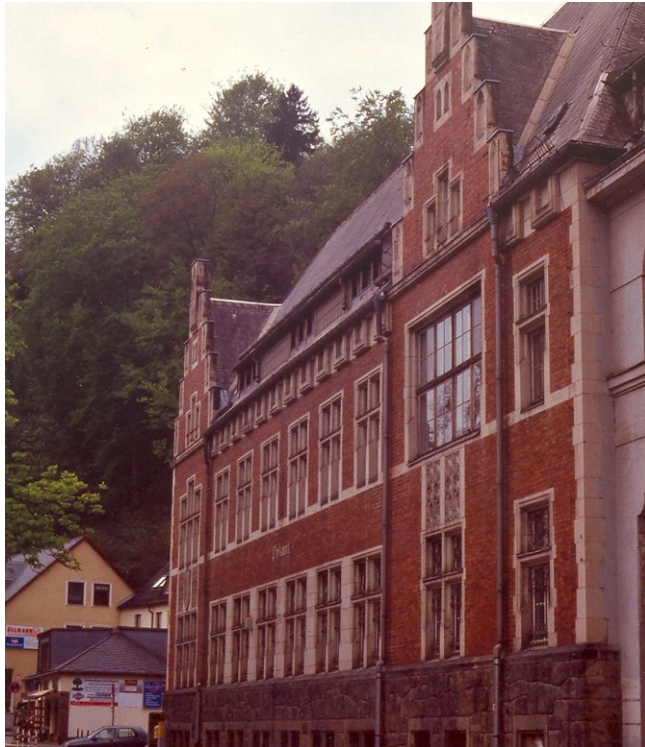
Abb.9: Schwazenberg, Post,
Ansicht von Südosten

Das heute noch als Post genutzte Gebäude wurde etwa 1902 fertiggestellt und noch im gleichen Jahr mit Mg-Fluat behandelt. Der große Backsteinbau weist gotisierende Merkmale auf, vor allem an zwei Giebeln, den Fenstern und zwei Pfeilern an der Westseite. Im wesentlichen sind genau diese Bauteile in Cottaer Sandstein ausgeführt. Der Zustand ist insgesamt gut, wobei die erwähnten Pfeiler im unteren Bereich stark geschädigt sind. Da Fenstergewände, -stürze und Sohlbänke und die Giebel außer einer leichten Patina keine Schäden zeigen und zudem kaum erreichbar sind, beschränken sich die folgenden Untersuchungen auf die beiden Pfeiler. Beide Pfeiler stützen die Ecken eines Vorbaus, der als Eingangsbereich dient und reichen in eine Höhe von etwa 5 m. Die verwitterte Zone betrifft aber nur die unteren 2-3 m. In großen Bereichen ist eine fortgeschrittene alveolare Verwitterung bis zu 10 cm tief zu beobachten. Die Oberfläche sandet an diesen Stellen ab.

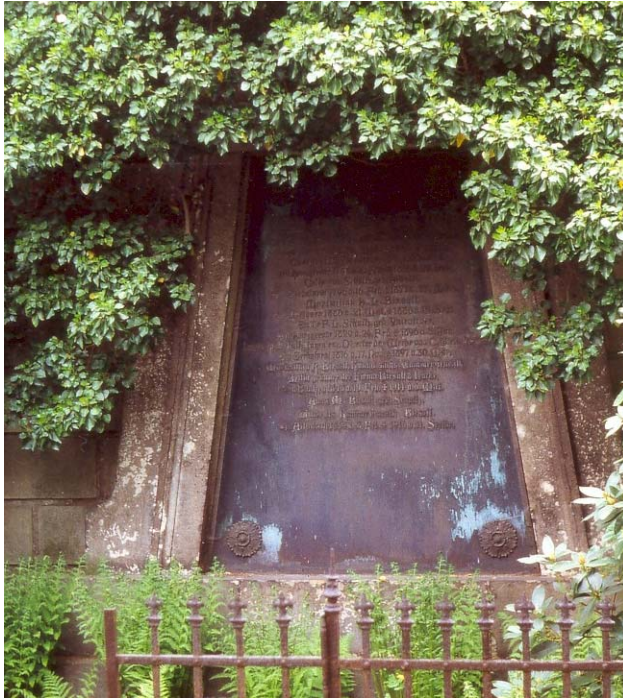
Abb.12: Meißen, Grab Fam. Schulz und Biesolt, Gesamtansicht von Westen

Die Beobachtungen von 1905 beschränken sich darauf, daß eine Strukturveränderung des Steins nicht zu beobachten sei sondern lediglich eine leichte Verdunklung. Diese hat sich bis heute weiter verstärkt, so daß das gesamte Grabmal schwarzgrau erscheint. Dabei handelt es sich aber nicht um eine Kruste sondern eine Patina. Der Gesamtzustand kann

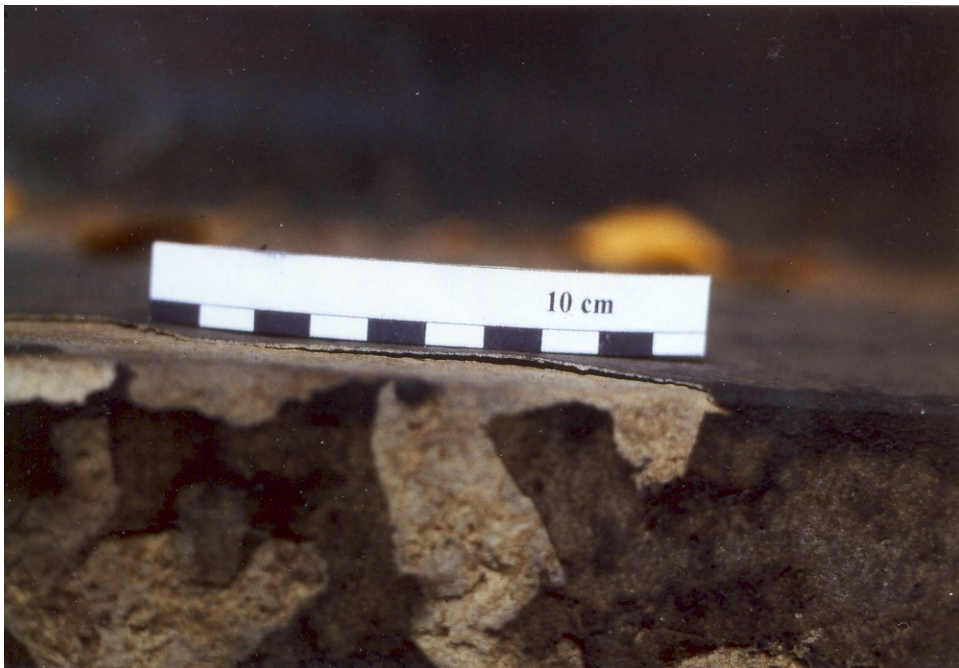
Abb.13: Schale auf der Oberseite einer Stufe

durchaus als gut bezeichnet werden. Fast einzige Schadensform ist eine merkwürdige Schalenbildung. Merkwürdig vor allem wegen Stärke und Beschaffenheit (Abb.13). Die max. 1 mm starken Schalen wirken fest und spröde und lösen sich dadurch sehr groß-

flächig. Damit ist der Prozeß der Schalenbildung hier noch auffälliger und ausgeprägter als an der Schwarzenberger Post. Dennoch weisen beide Objekte Material und Verwitterung betreffende Ähnlichkeiten auf. Offensichtlich handelt es sich ebenfalls um einen Cottaer Sandstein mit hohem Anteil kieseliger Bindungen. Die Frage ist auch hier, was genau zu den extrem dünnen Schalen geführt hat. Auf den ersten Blick kommt natürlich die Fluatierung in Frage, vorausgesetzt es wurde bei der im Winter vorgenommenen Tränkung nur eine geringe Eindringtiefe erreicht. Dagegen spricht allerdings, daß in der Rasterelektronenmikroskopaufnahme der Schale vom Postgebäude in Schwarzenberg bei ähnlichen Schäden keine Ablagerungen im Gestein zu erkennen sind. Dazu kommen unzählige höchstwahrscheinlich unbehandelte Objekte in Meißen, Varnsdorf und vor allem auf dem katholischen Friedhof in Dresden, die eine vergleichbare Verwitterung aufweisen. Um die zu erwartende Verdichtung der Oberfläche einschätzen zu können, wurden

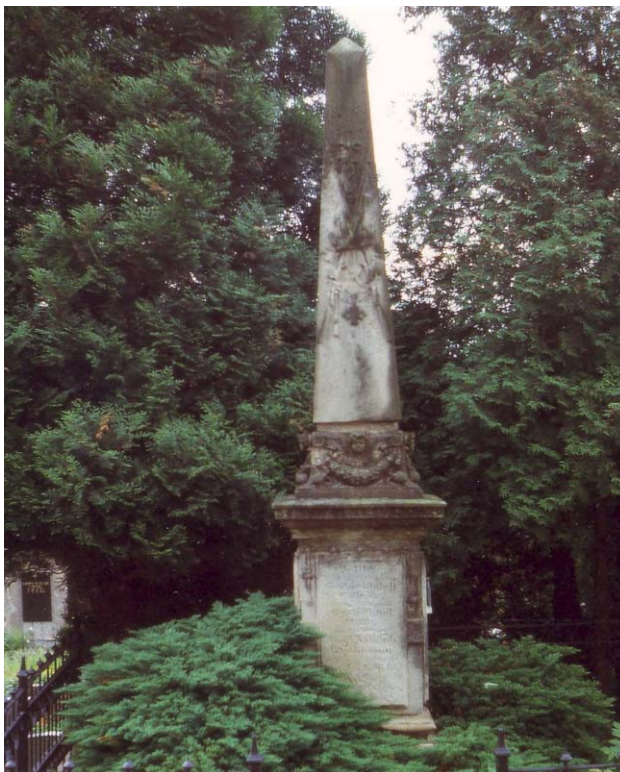
Abb.15: Sebnitz, Kriegerdenkmal, Ansicht von Nordosten

Dieses Denkmal wurde für die Gefallenen des Deutsch-Französischen Krieges von 1871 ein Jahr später errichtet. Es handelt sich dabei um einen Obelisk auf einem Sockel. Die Seitenflächen des Sockels sind mit Schrift versehen. Der Fuß des Obelisk sowie dessen Seitenflächen sind mit plastischen Ornamenten bzw. Symbolen geschmückt.

Das verwendete Steinmaterial ist Cottaer Sandstein. Im Sommer 1872 also wahrscheinlich unmittelbar nach der Fertigstellung wurde das Denkmal zweimal mit reinem heißen Leinölfirnis getränkt. Das Ergebnis wurde 1905 auf dem Fragebogen mit zufriedenstellend beschrieben. Von Rathgen/Koch liegt leider keine Einschätzung zu diesem Objekt vor. Insgesamt ist der Zustand des Denkmals gut, was einzelne Verwitterungserscheinungen nicht ausschließt. Im oberen Bereich des Obelisk ist an allen Seiten eine deutliche Patina zu beobachten. Darunter schließt ein Bereich mit leichter alveolarer Verwitterung an. An den Schriftplatten befindet sich zu großen Teilen noch originale Oberfläche, wobei hier die Verwitterung in Form kleiner Löcher, Risse und Ausbrüche deutlich fortschreitet. Die größten Schäden sind Ausbrüche an allen vier Seiten des Profils oberhalb des Sockels. Eine Schalenbildung ist dagegen ausschließlich am untersten Profil des Sockels erkennbar. Die Schalendicke beträgt etwa 2-3 mm (Dia 16). Eine Probe aus diesem Bereich wurde mittels Infrarotspektroskopie analysiert (Abb.16).

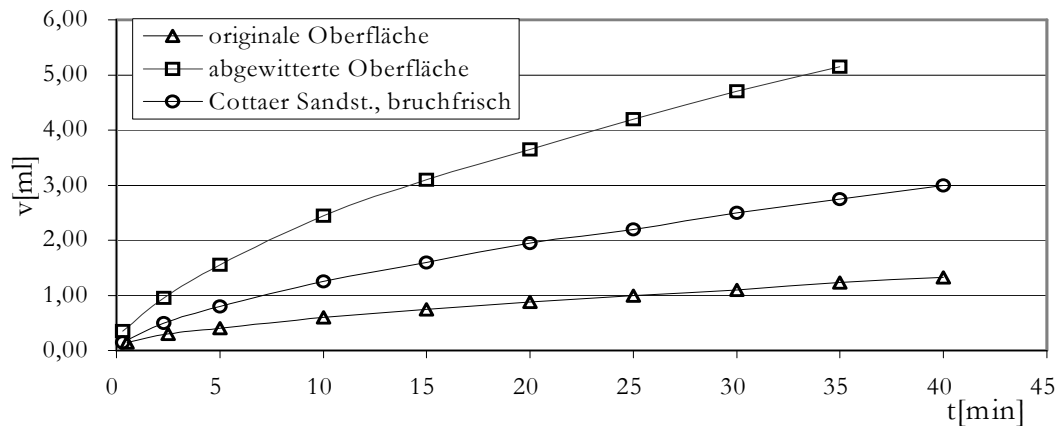
Abb.17: Wasseraufnahme, Sebnitz Kriegerdenkmal und Vergleichsprobe

Zur Beurteilung des Wasseraufnahmevermögens der originalen Oberfläche wurden intakte Stellen und bereits tiefer abgewitterte Bereiche untersucht (Abb.17 u. Dia 17/18).

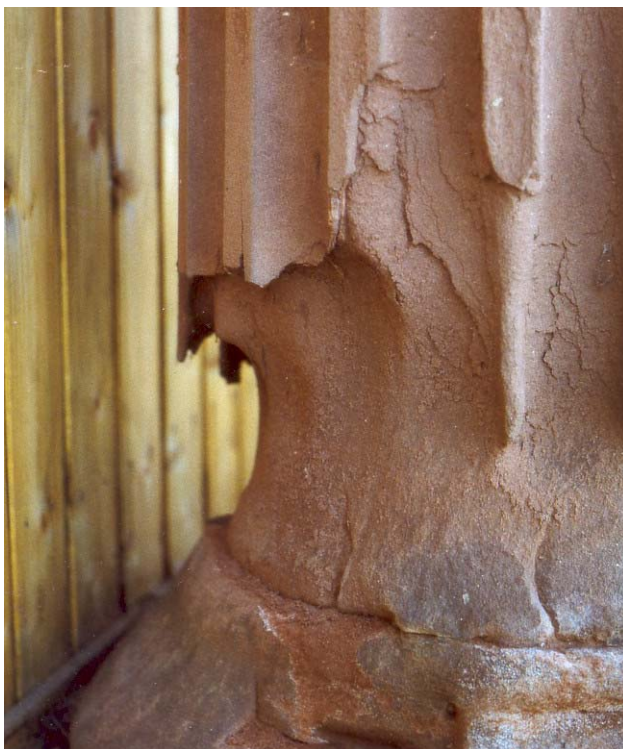
Abb.18: Verwitterung mit Salz-Ausblühungen an Säulenfuß

Bei diesem Objekt handelt es sich um ein 1889/1890 errichtetes Mausoleum. Einzige behandelte Bauteile sind die vier Säulen aus Rotem Mainsandstein. Diese wurden unmittelbar nach Aufstellung mit warmen Leinöl getränkt. 1905 wird die Maßnahme als unbedingt erfolgreich bezeichnet. Rathgen erwähnt 1934 aber bereits ein starkes Absanden der

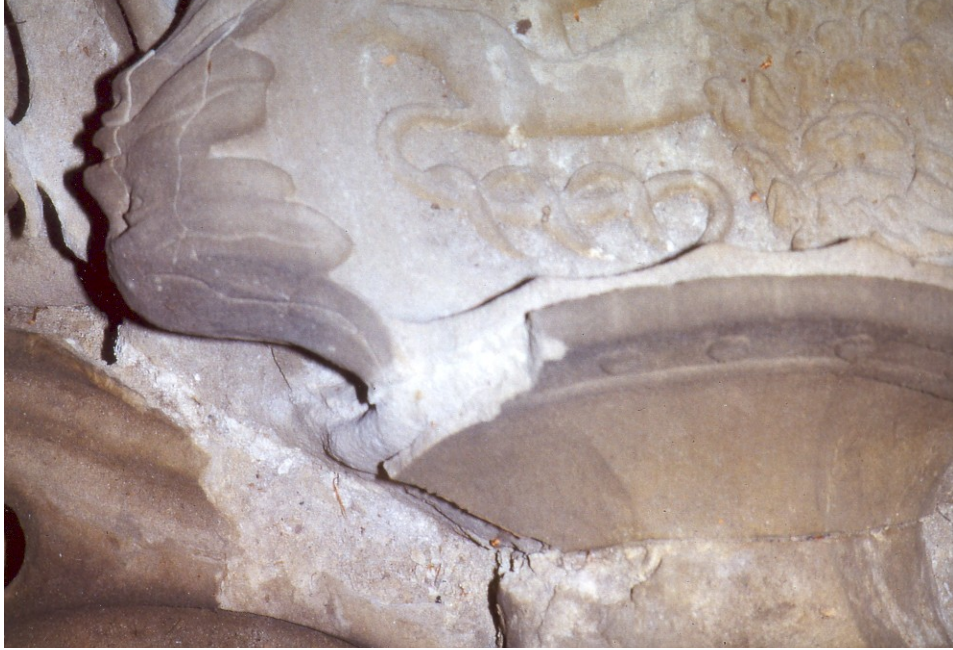
Abb.20: Schalen an einem Wappenstein der Wappengalerie von Schloß Hartenfels/Torgau

Die oft sehr komplexen Vorgänge im Bereich geschädigter Steinteile lassen leider nur allzu oft keine einfachen Erklärungen zu. Ein sehr schönes Beispiel für diesen Umstand sind die Untersuchungen an der Wappengalerie im Schloß Hartenfels zu Torgau²⁴.

Dort konnte eine Wachsbehandlung eindeutig nachgewiesen werden. Wie sich aber schließlich herausstellte, waren die beobachteten Schäden keineswegs allein auf die Wachsbehandlung zurückzuführen, sondern vielmehr auf eine durch den Einsatz ungeeigneter Mörtel verursachte Salzbelastung. Hier zeigt sich, daß die Klärung solcher auf den ersten Blick nicht erkennbaren Zusammenhänge zwar prinzipiell möglich aber zugleich äußerst schwierig ist. Voraussetzung sind immer geeignete naturwissenschaftliche Untersuchungsmethoden, die sowohl aufwendig als auch kostenintensiv sein können.

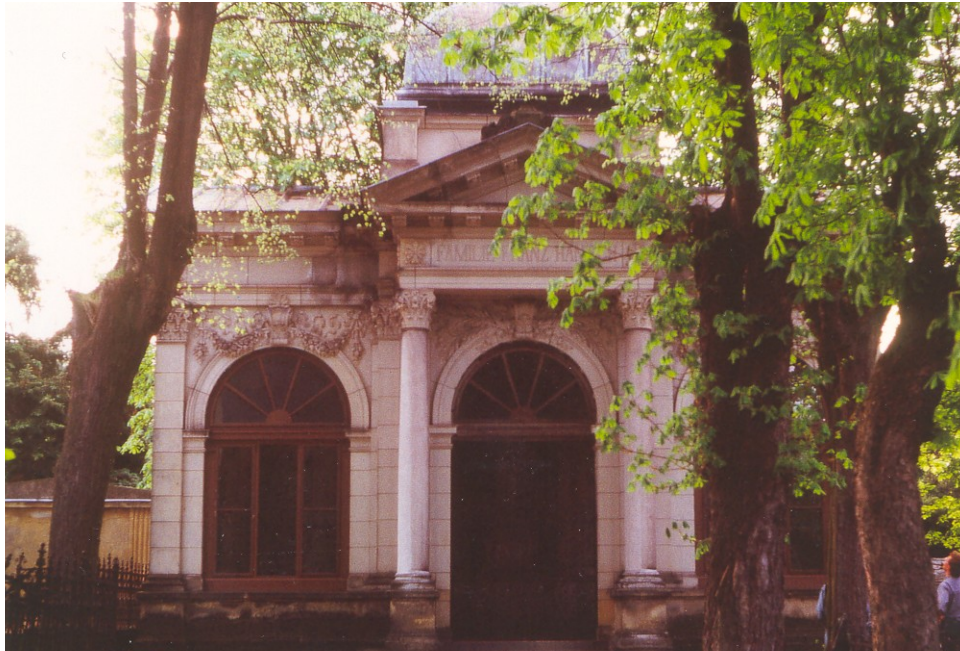
Abb.21: Varnsdorf, Mausoleum. Fr. Hanisch, Südfassade

Bei dem Mausoleum für Fr. Hanisch handelt es sich um ein relativ großes Gebäude, das bis auf den Sockelbereich, die Treppe sowie die beiden Säulen in Cottaer Sandstein errichtet wurde. 1897 wurde der Neubau mit einer heißen Mischung aus Wachs, Stearin, Terpentin und Benzin getränkt. Die Beurteilung 1905 ist weitestgehend gut, nur wird auf die geringe Dauer der Wirksamkeit hingewiesen. Heute überrascht auch bei diesem Objekt zunächst

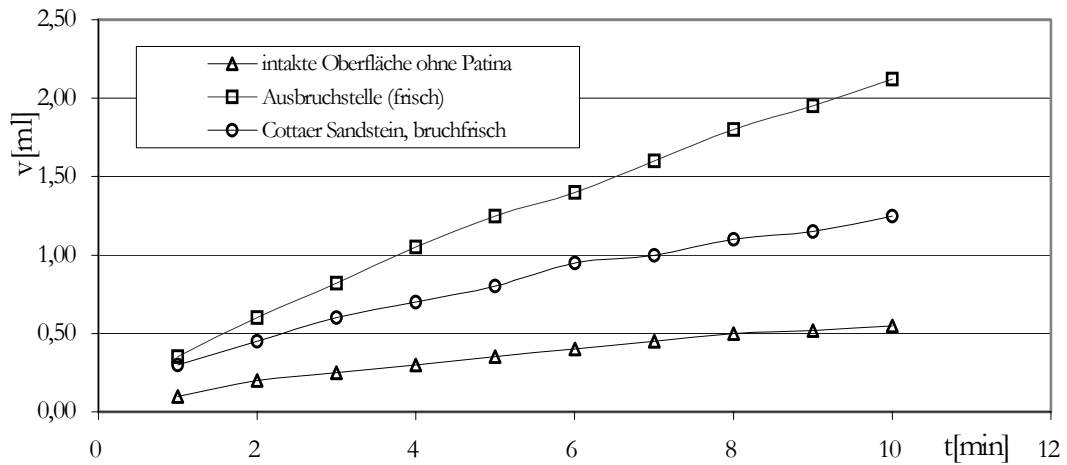
Abb.22: Varnsdorf, Wasseraufnahme

Vergleich beider Steine ist aber ohnehin schwierig, da deren genaue Herkunft aus dem Cottaer Abbaugbiet unbekannt ist.

Nimmt man also den Wert der Ausbruchstelle als „normal“ an, muß die gut erhaltene originale Oberfläche verdichtet sein. Die entscheidende Frage ist auch hier wieder die nach der Ursache. Deshalb wurde das Infrarotspektrum vom Eluat einer Probe aus der Originaloberfläche des Mausoleums angefertigt (Abb.23). Leider fällt der Vergleich mit der

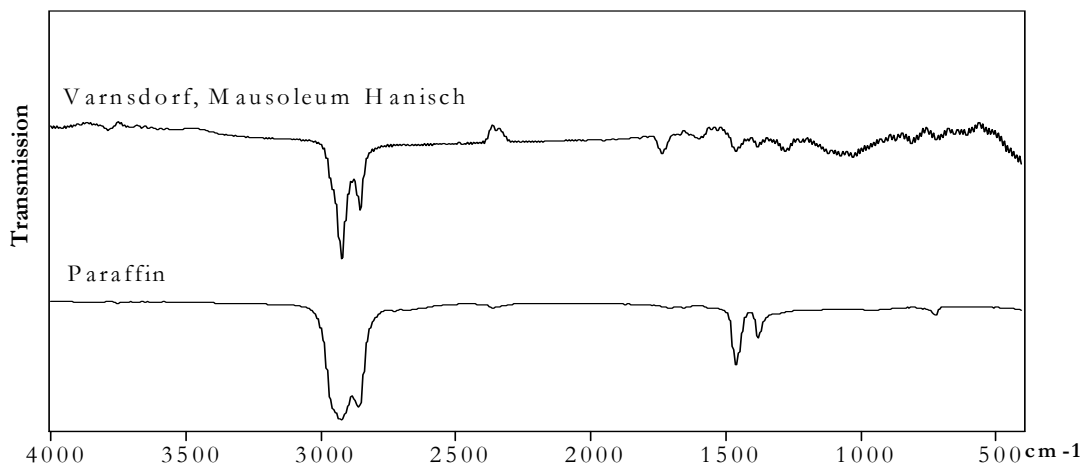
Abb.23: Varnsdorf, IR-Spektren vom Eluat einer Schale und von reinem Paraffin

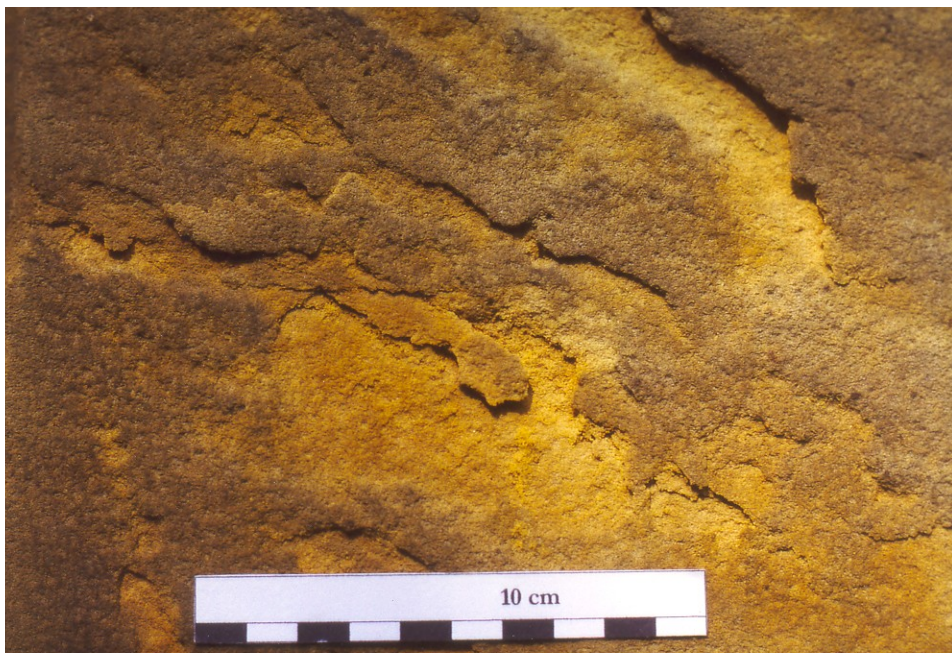
Abb.25: Dresden, Bienertgrab, Schalen am linken Pfeiler

Der derzeitige Zustand des Grabmals ist schlechter als der des Mausoleums in Varnsdorf. Die Verwitterungsformen sind mit Absanden, Krustenbildung, Schuppen und Salzausblühungen vielfältig und teilweise weit fortgeschritten. Besonders auffällig ist aber die Bildung großflächiger Schalen an mehreren Stellen. Die Stärke dieser Schalen beträgt bis zu 8 mm. Die davon betroffenen Bereiche liegen relativ weit oben und beschränken sich auf die seitlichen Pfeiler und einen Stein links neben dem Mittelteil (Abb.25).

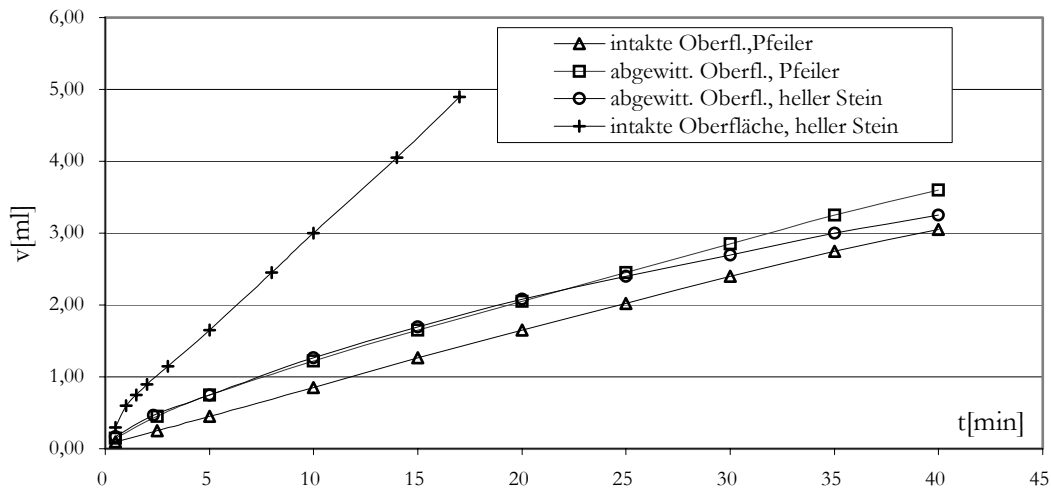
Abb.26: Wasseraufnahme Bienertgrab

wurde an dem helleren, weniger geschädigten Stein ebenfalls eine intakte und eine zurückgewitterte Stelle gemessen (Dia 28/29).

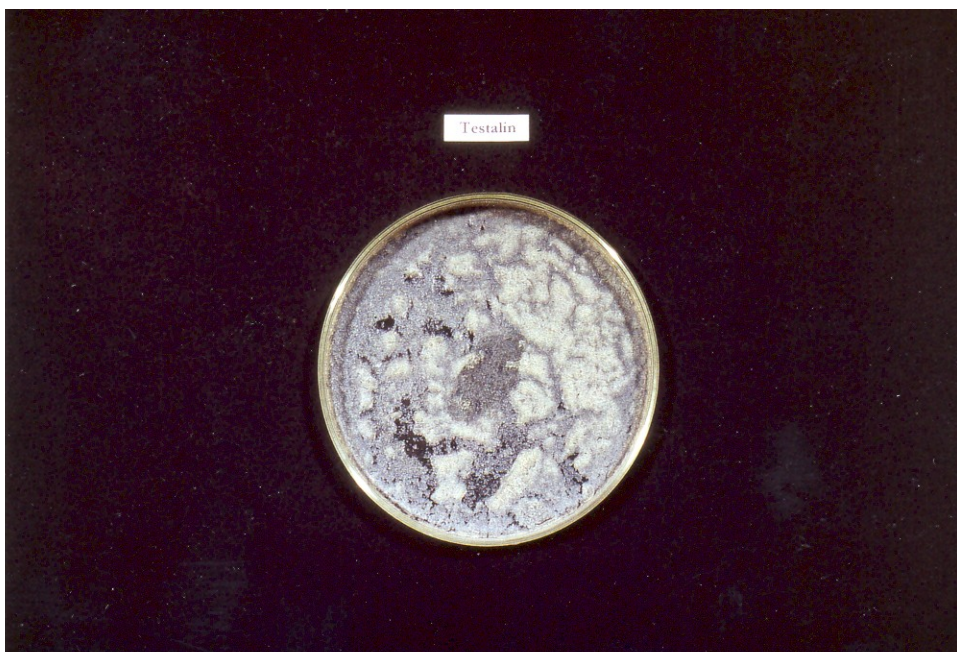
Abb.29: Reaktionsprodukt Testalin (Aluminiumseife der Ölsäure) nach einer Woche

Für das Testalin war die Festlegung sinnvoller Konzentrationen für die beiden beteiligten Lösungen wegen der ungenauen Quellenlage am schwierigsten. Anhand mehrerer Vorversuche erschien die Verwendung einer 10%igen Aluminiumacetatlösung und einer gesättigten Lösung von Ölsäurekaliseife in Ethanol praktikabel. Die Reaktion erfolgte auch hier unmittelbar nach dem Zusammenbringen der beiden Substanzen unter Bildung eines schlammigen weißen Niederschlags. Nach dem Trocknen verblieb eine lockere weiße Kruste, die leicht zu zermahlen war. Die Geschwindigkeit und Heftigkeit der Fällungsreaktion ließ vermuten, daß ein naß-in-naß-Auftrag schnell zu unerwünschten Ablagerungen auf dem Stein führen kann.

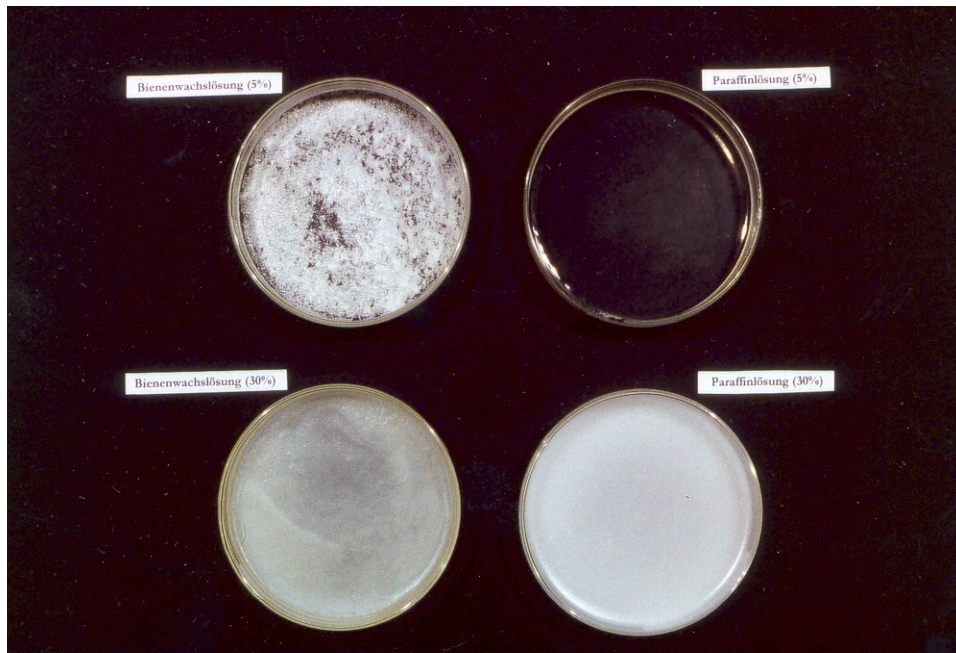
Abb.30: verschiedene Wachslösungen nach einer Woche Standzeit

Wie beim Leinöl wurden auch hier vier verschiedene Mittel hergestellt und untersucht. Der Großteil aller früher durchgeführten Wachsbehandlungen basierte auf Bienenwachs und Paraffin (seltener Stearin) und verschiedenen Mischungen. Im Interesse der Übersichtlichkeit wurde bei diesen Versuchen auf Wachsgemische verzichtet und nur reines Bienenwachs bzw. Paraffin verwendet. Da ein Eindringen der Wachse in den Stein unverdünnt nur schwer zu erreichen ist, wurden jeweils 5 und 30%ige Lösungen in Terpentin angesetzt. Die höheren Konzentrationen erstarrten bereits beim Abkühlen zu salbenartigen Massen, wobei zwischen Bienenwachs und Paraffin kaum Unterschiede zu erkennen waren. Erst nach etwa einem Tag setzte sich das niedrig konzentrierte Bienenwachs in Form kleiner Flocken ab. Noch später nämlich erst nach ca. 2 Wochen setzte der gleiche Prozess bei der 5%igen Paraffinlösung ein.

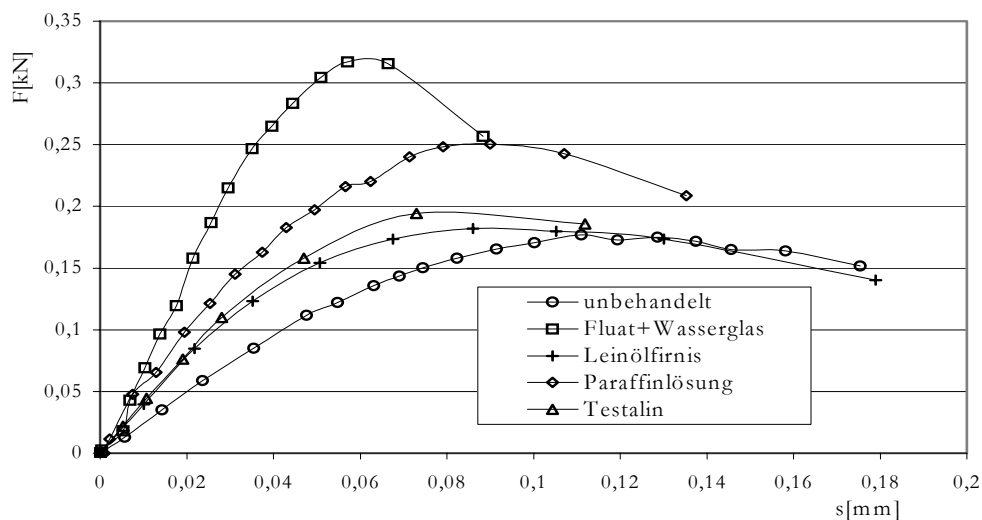
Abb.32: biaxiale Biegezugfestigkeit, F-s-Diagramm, repräsentative Kurven versch. Proben

Den mit Abstand höchsten Wert liefert erwartungsgemäß FLG. Zum Bruch der Probe war

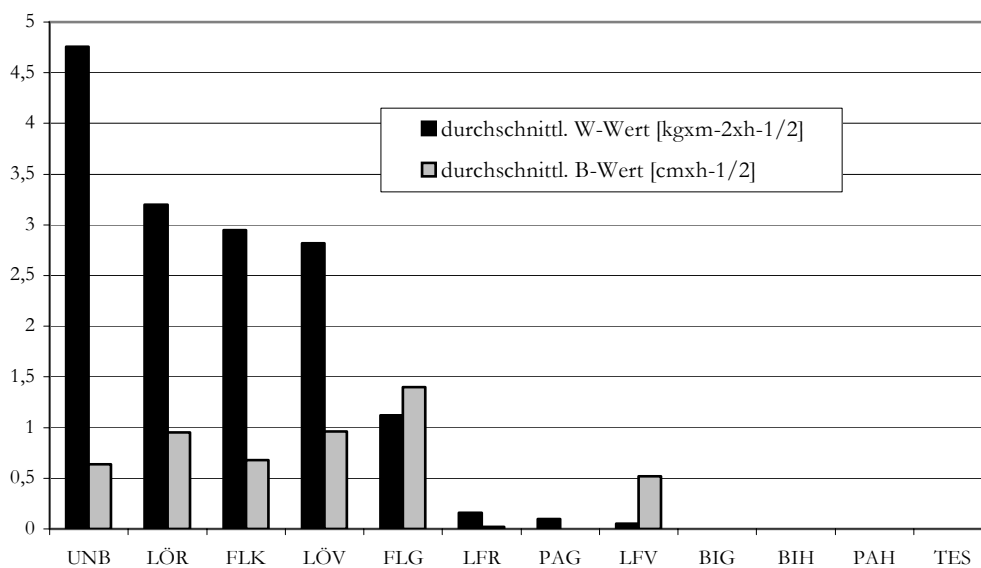
Abb.33: durchschnittliche W- und B-Werte der Probesteine

Der Versuch wurde mit an der Oberfläche behandelten Steinen durchgeführt. Zu jedem Mittel standen 4 Probekörper aus bruchfrischem Cottaer Sandstein zur Verfügung, so daß stark abweichende Werte erkannt werden konnten und somit der verfälschende Faktor gesteinsbedingter Inhomogenitäten minimal blieb. Anhand der gemessenen Werte wurden anschließend W- und B-Werte¹⁰⁰ berechnet¹⁰¹. Folgendes Diagramm gibt einen Überblick über die ermittelten Werte.
